QUANDO L'ESTETICA NON È UN'ESIGENZA DEL PAZIENTE

Massimo Zaccaria e Nino Squadrito

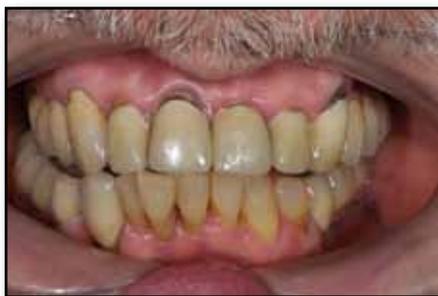
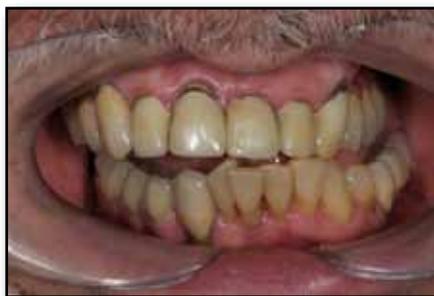
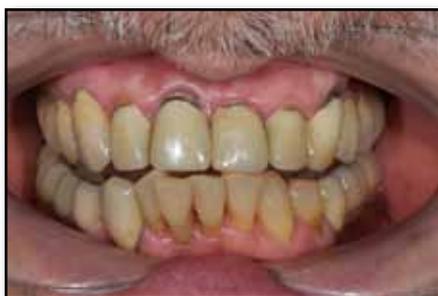
Lateralità e protrusione senza interferenze a caso terminato

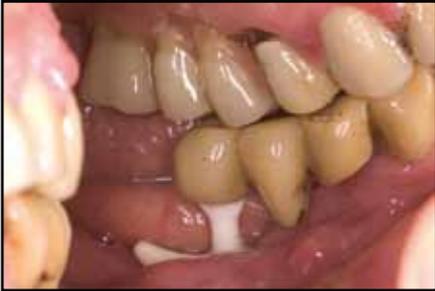
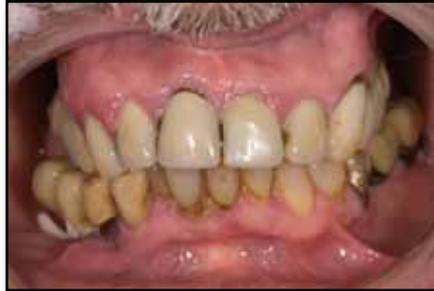
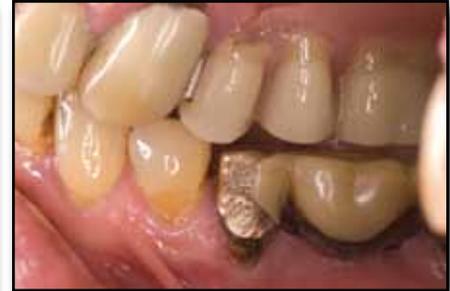
Analisi intraorale

Il paziente presenta edentulia parziale all'arcata superiore. Mancano 15, 16, 17, 18, 24, 25, 26, 27, 28, mentre nell'arcata inferiore mancano 36, 38, 44, 45, 46, 47, 48. Al 6° sestante è presente un marcato rias-

sorbimento del processo alveolare che residua solo in parte. È evidente il pavimento della bocca che si introflette all'interno degli spazi interprossimali del ponte.

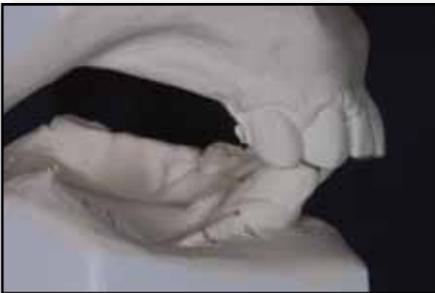
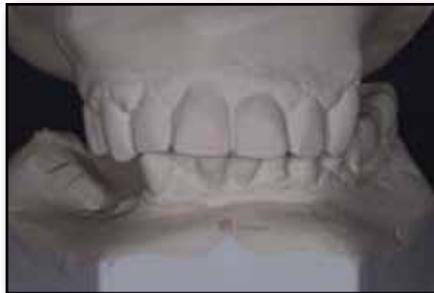
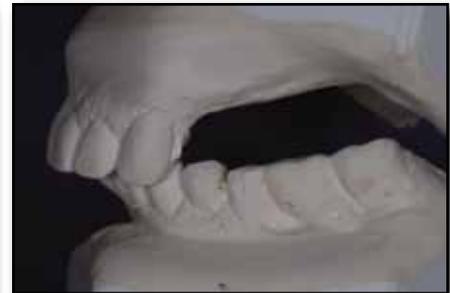
Analisi del modello di studio

Classificazione di Angle: 2° classe molare a dx e sx, 1° classe canina a sx e 2° classe a dx. Grave affollamento dentale da 33 a 43. Linee mediane superiore ed inferiore centrate rispetto alla linea mediana del volto. Overbite di 3 mm, Overjet di 4 mm. La cresta incisale è obliqua e non segue la linea bipupillare, inoltre è concava verso

il basso. Le curve di Spee e di Wilson non sono corrette con le protesi rimovibili. Movimento di lateralità destro sostenuto da 13-43; nessuna interferenza bilanciante. Movimento di lateralità sinistro sostenuto da 23-33; nessuna interferenza bilanciante. Movimento di protrusione sostenuto da 21; nessuna interferenza bilanciante; nessuna discrepanza tra relazione centrica e massima intercuspidação.

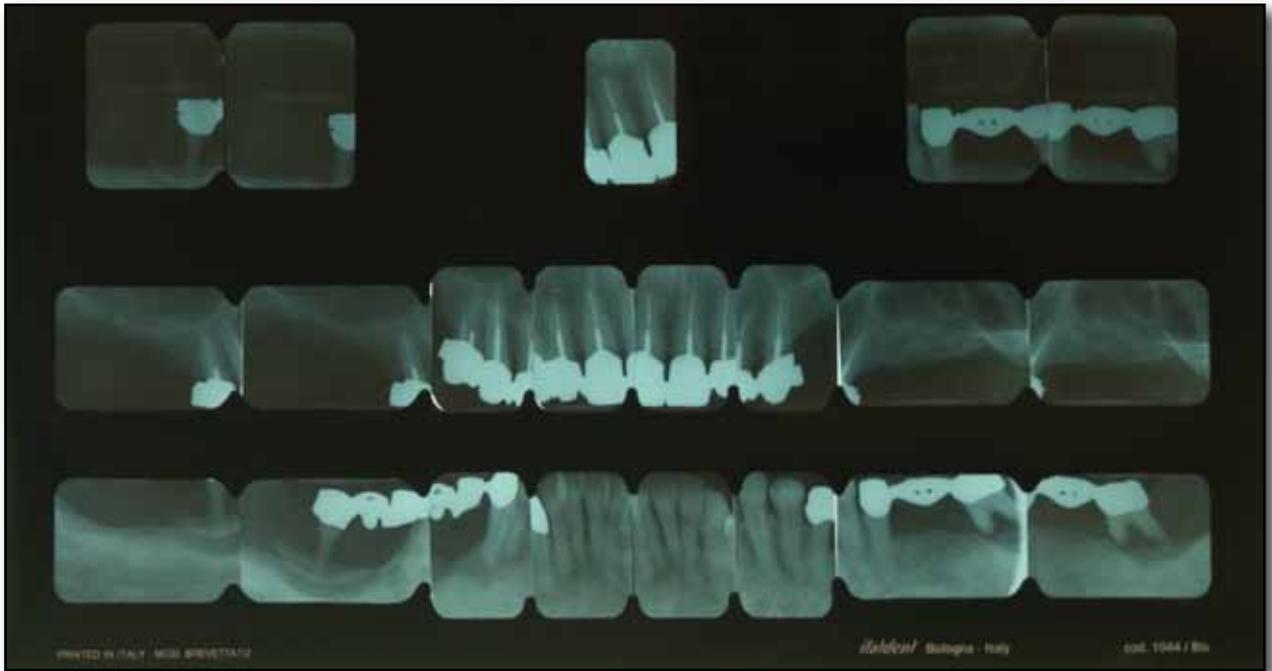
Analisi radiografica

In data 05/06/2006, in occasione della prima visita viene effettuato uno status completo di radiografie peri apicali alle due arcate. Lamina propria ben rappresentata su tutti gli elementi tranne che sul 37. Supporto osseo così distribuito:

- 90% della superficie radicolare da 14 a 23 e da 34 a 42.
 - 70% della superficie radicolare di 35, 43.
- Non sono presenti né crateri ossei né difetti angolari ad eccezione dei completi riassorbimenti ossei su 37, 46. Terapie endodontiche insufficienti su tutti gli elementi dell'arcata superiore, ma assenza di radio trasparenze apicali.

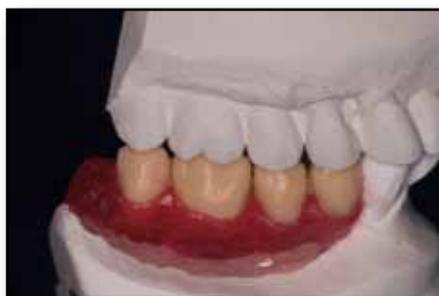
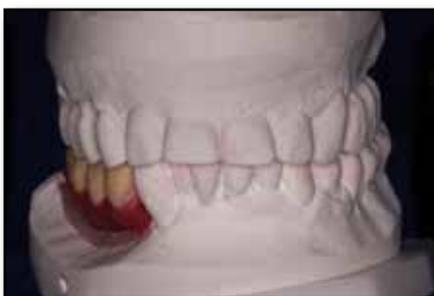
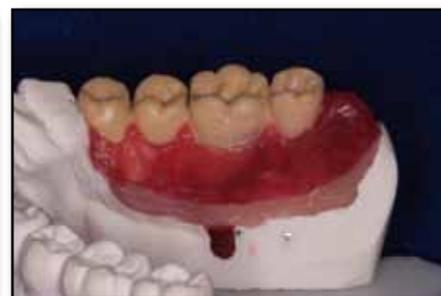
rotondate. Le corone provvisorie sono state ribasate con resina acrilica e cementate. Alla rivalutazione del caso l'unico elemento imprevisto sono stati i frequenti svitamenti spontanei della mesostruttura al 6° sestante. Controllati più volte i contatti occlusali si è dedotto che il braccio di leva della struttura era sfavorevole ed instabile. Si è deciso quindi di aumentare la base di appoggio aumentando il numero di impianti; in particolare si è programmato di inserire altri due impianti distalmente a quelli già presenti (47, 48).

Modifica del progetto protesico al 6° sestante per risolvere il problema degli svitamenti spontanei

Attesi tre mesi per la osteointegrazione si è provveduto a rilevare l'impronta di posizione di tutti e 5 gli impianti del 6° sestante per realizzare la protesi definitiva.

Su precise indicazioni si è realizzata una nuova ceratura della zona eseguendo solo un premolare in posizione 47, giusto per avere un contatto occlusale adeguato con il dente antagonista.

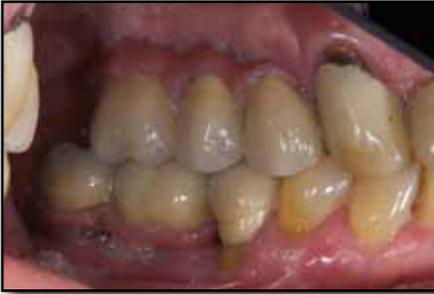
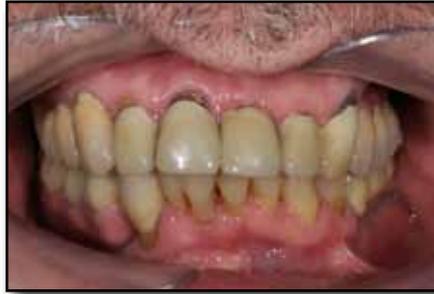
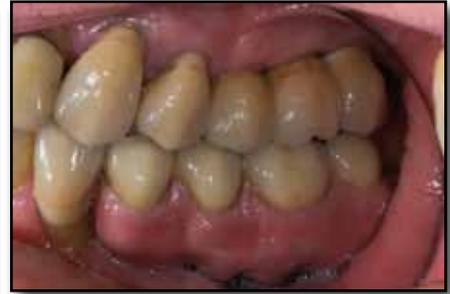
Contatti occlusali su tutti i denti

Tutti gli impianti sono accessibili allo scivolino ed al filo interdentale. Il mantenimento domiciliare è ottimo, il combaciamento dentale è in occlusione centrica, le lateralità destra e sinistra sono sostenute dalla guida canina e la protrusione è sostenuta dalla guida incisiva.

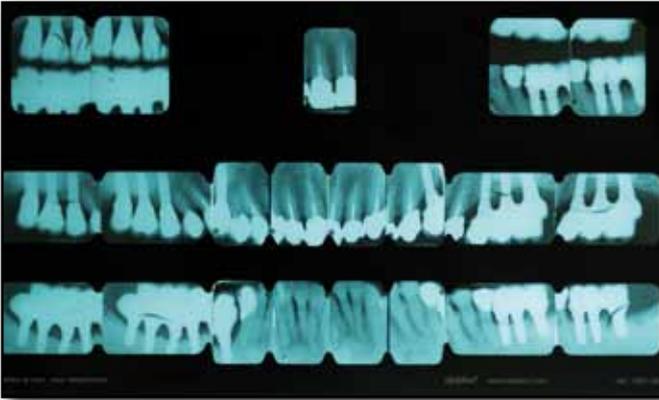
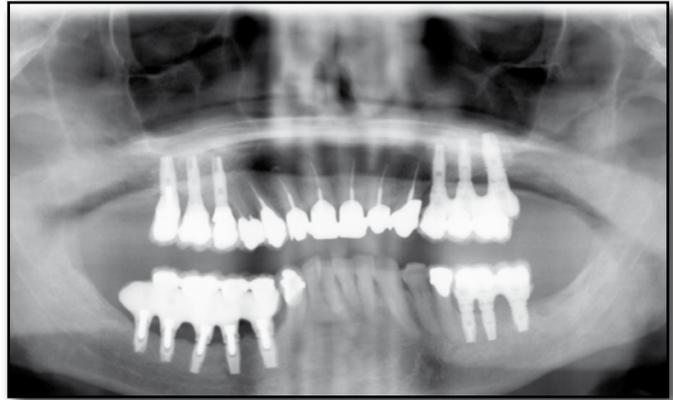
Controlli radiografici

Radiograficamente è evidenziabile una buona mineralizzazione ossea intorno agli impianti.

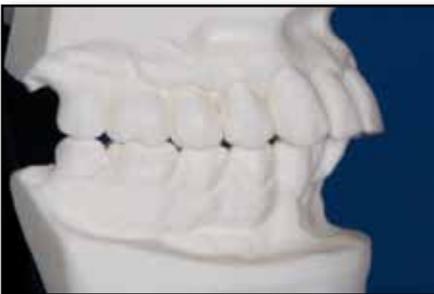
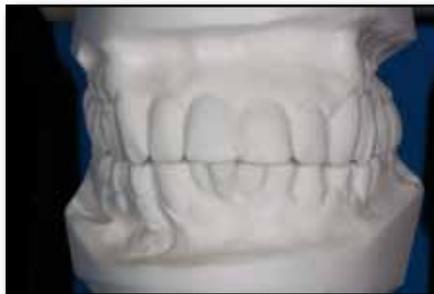
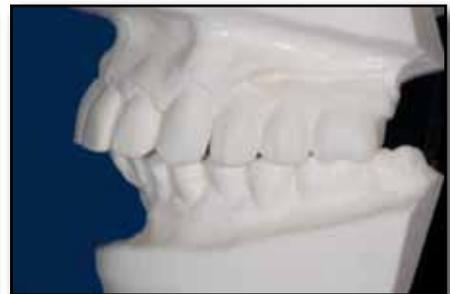
Modelli di studio a 6 anni

A sei anni di distanza dalla fine del trattamento, si sono eseguiti una ortopantomografia di controllo, lo status fotografico completo ed un esame clinico. Il paziente si presenta regolarmente alle sedute di igie-
